ČESKÉ VYSOKÉ UČENÍ TECHNICKÉ V PRAZE

Katedra hydromeliorací a krajinného inženýrství

„Optimalizace stavu vodních ekosystémů v povodí Robečského potoka II“

Praha, listopad 2009

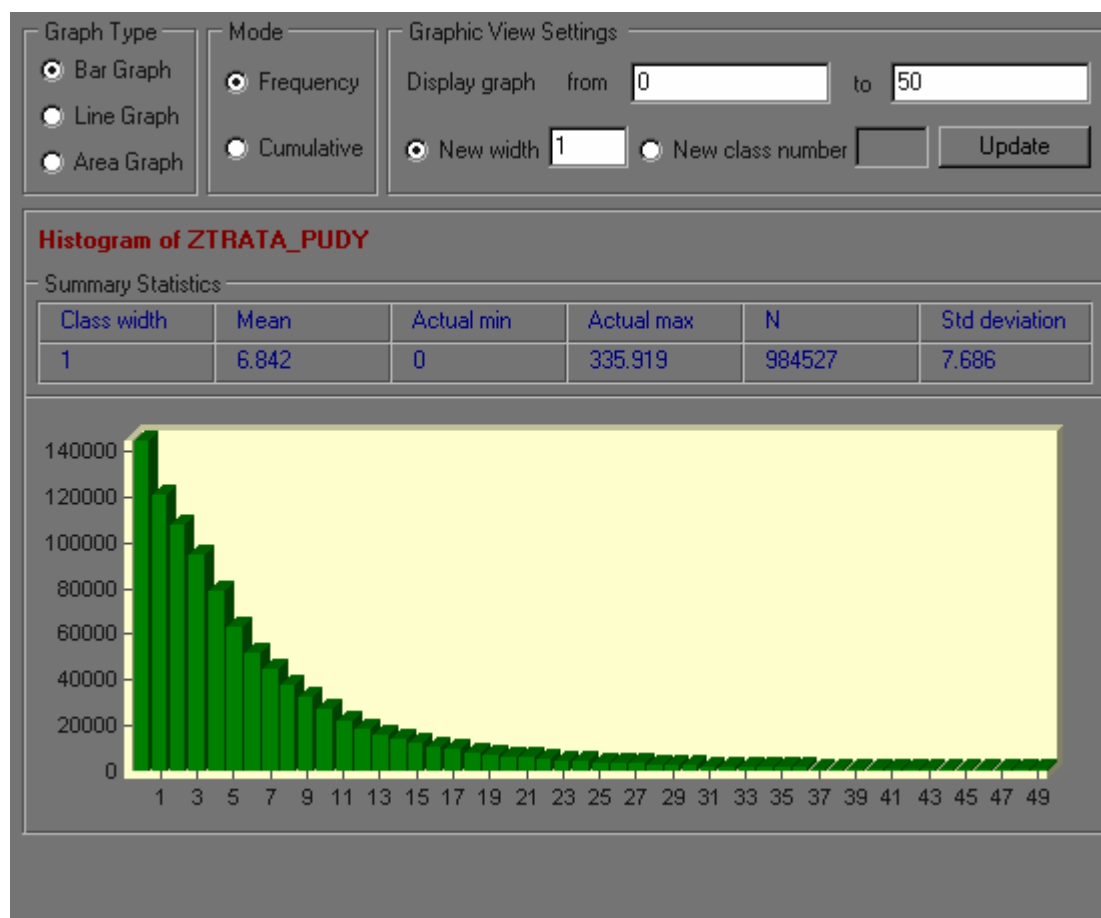
Obr. 3.1-1 Histogram četnosti, exportovaný z GIS, prezentující rozdělení hodnot průměrné ztráty půdy na zemědělských pozemcích

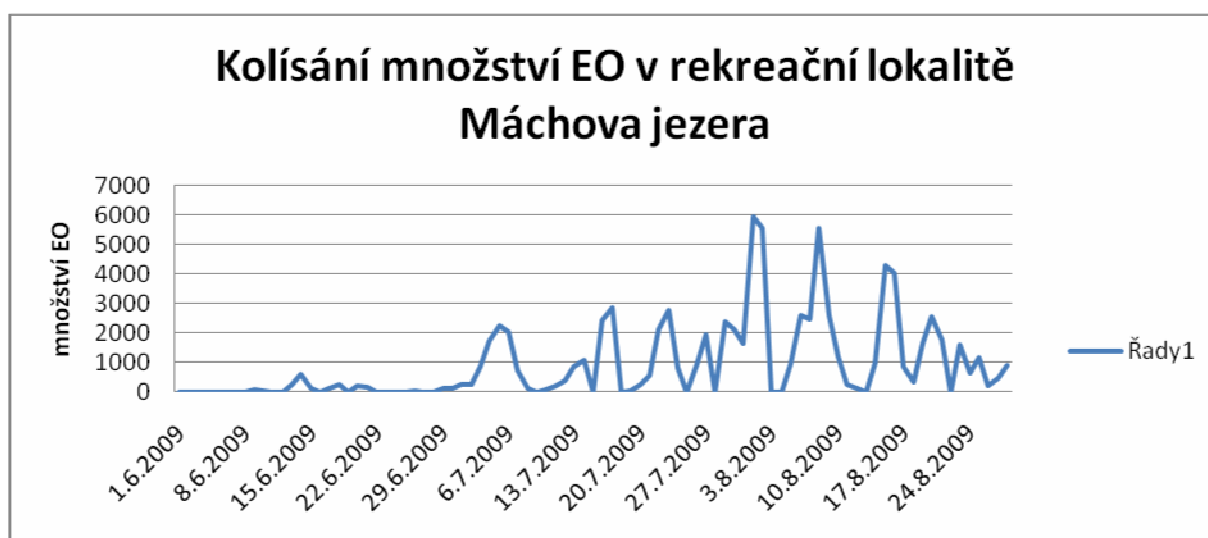
Obr. 3.2-2 Změny počtu ekvivalentních obyvatel v letní rekreační sezóně (přepočten byl proveden na základě množství návštěvníků v prostorech Máchova jezera) (zdroj - Reporty odbavovacího systému REGIO Máchova kraje, a.s., léto 2009)

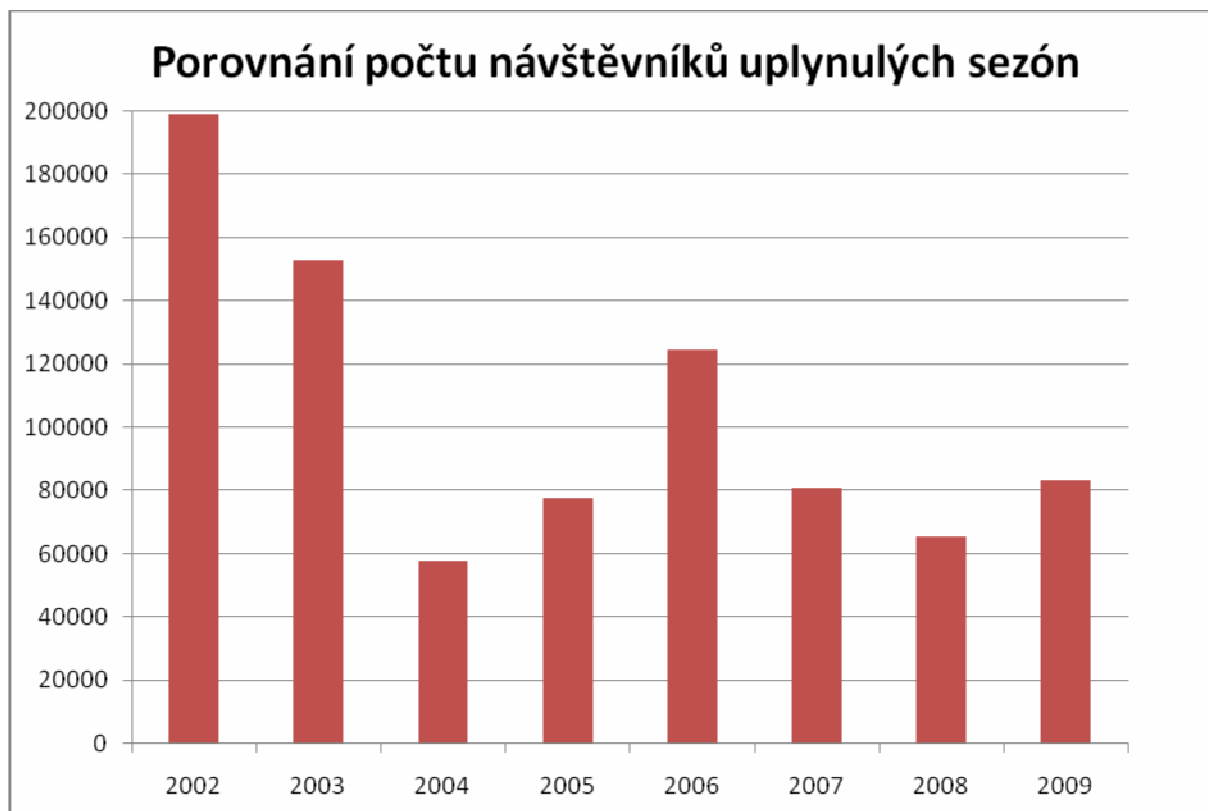
Obr. 3.2-3 Počty návštěvníků za uplynulé rekreační sezóny (zdroj: Reporty odbavovacího systému REGIO Máchova kraje, a.s., léto 2009)

Na základě analýzy poskytnutých dat o celkové návštěvnosti rekreačních částí Máchova jezera lze z pohledu sezóny léto 2009 pozorovat, že počty návštěvníků v oblasti Máchova jezera kolísaly od 0 v červnu, přes podobné hodnoty až cca 3 000 EO v červenci do maxima 6 000 EO v srpnu (viz **Obr. 3.2-2**). Je pochopitelné, že počty návštěvníků se mění podle teplotního a srážkového průběhu příslušného roku. Rok 2009 z tohoto pohledu nebyl typický, v květnu a červnu došlo k rychlému nárůstu teplot a v prázdninových měsících (zejména v červenci) teploty výrazně poklesly. Změny v počtu návštěvníků v průběhu posledních 8 let charakterizují údaje, uvedené v **Obr. 3.2-3**.

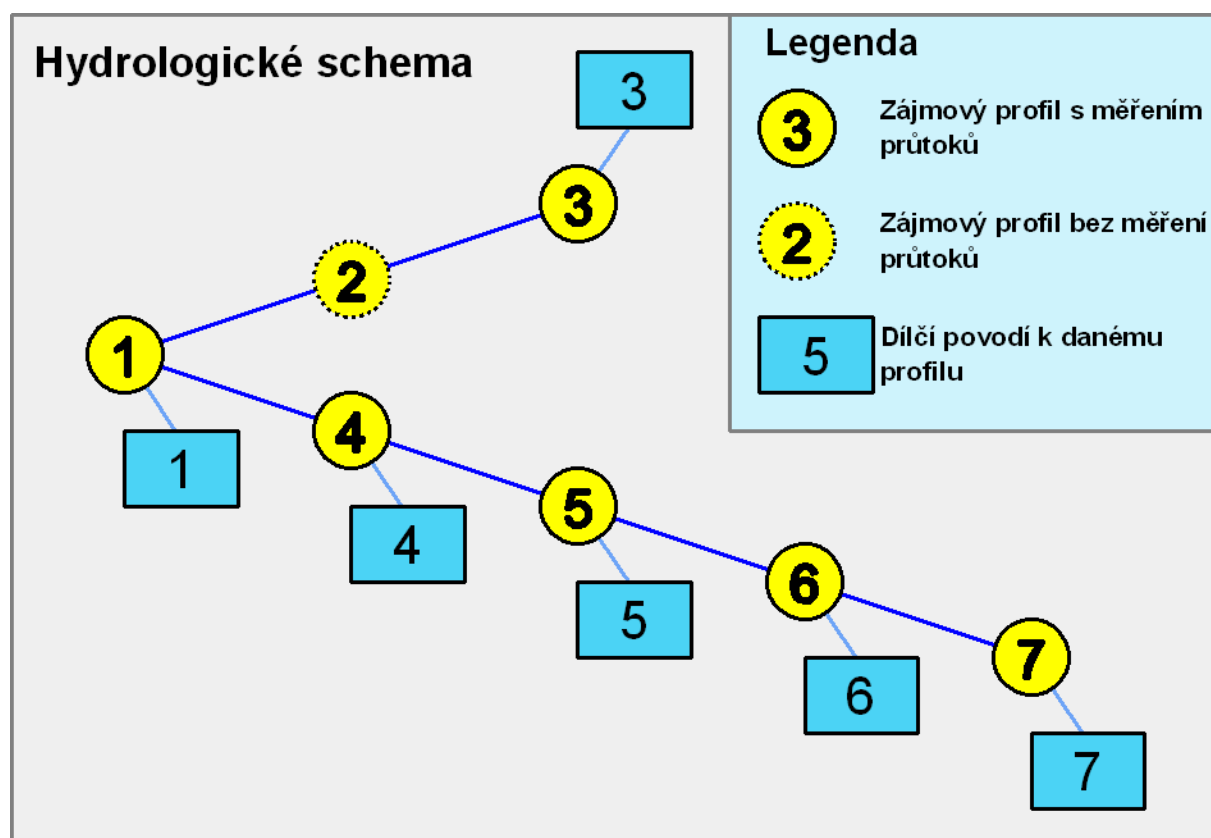
**Obr. 3.5-2 Hydrologické schéma zájmového území akcentující dělení k jednotlivým zájmovým profilům**

Pro potřeby bilance transportu živin v zájmovém území bylo provedeno stanovení charakteristických průtoků v jednotlivých profilech, v nichž probíhal v roce 2009 monitoring. Podkladem pro tuto analýzu byla průtoková data uvedená v kapitole 3.5.1. Jelikož profily, pro které jsou uvedená data platná, nekorrespondují s profily, v nichž probíhal monitoring, bylo nutno provést přepočet. Pro ten byla zvolena metoda poměrů ploch s tím, že data k jednotlivým profilům monitoringu byla vždy stanovována na základě hydrologických dat k nejvhodnějšímu profilu se známými údaji ČHMÚ.

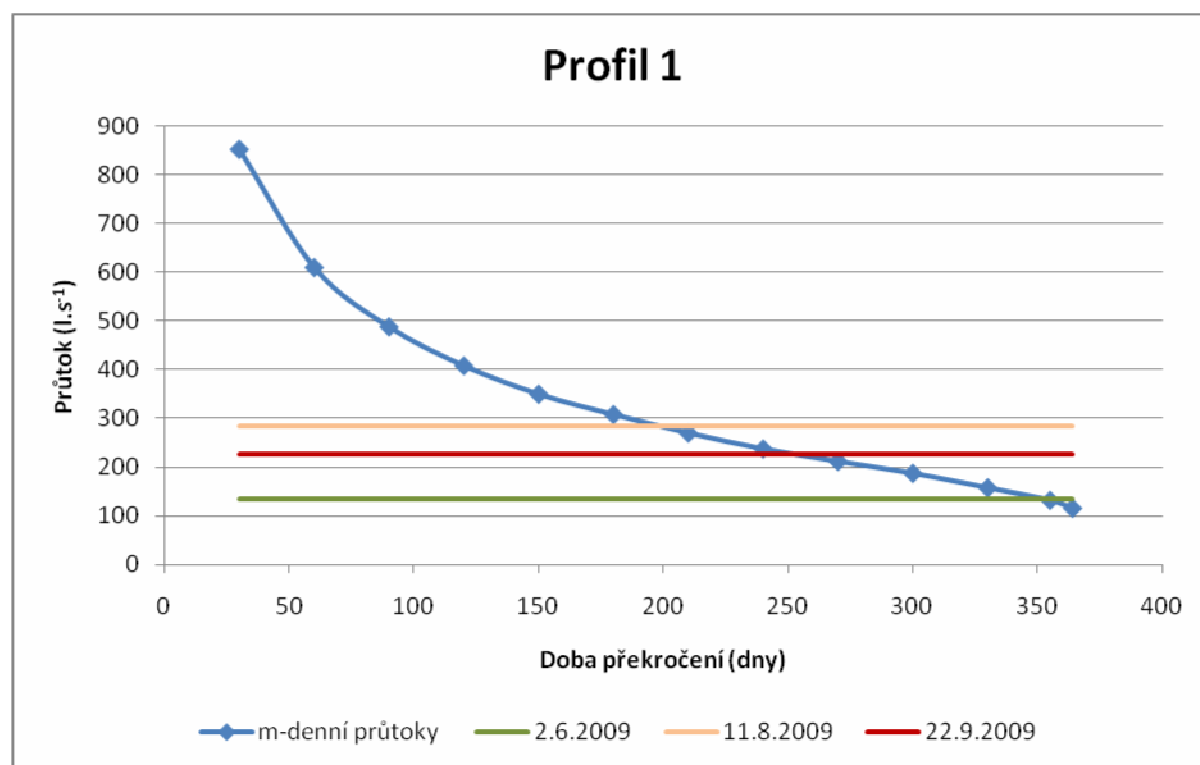
Obr. 3.5-4 Znárodnění průtoků naměřených v rámci operativního monitoringu prováděného pro potřeby studie v profilu 1

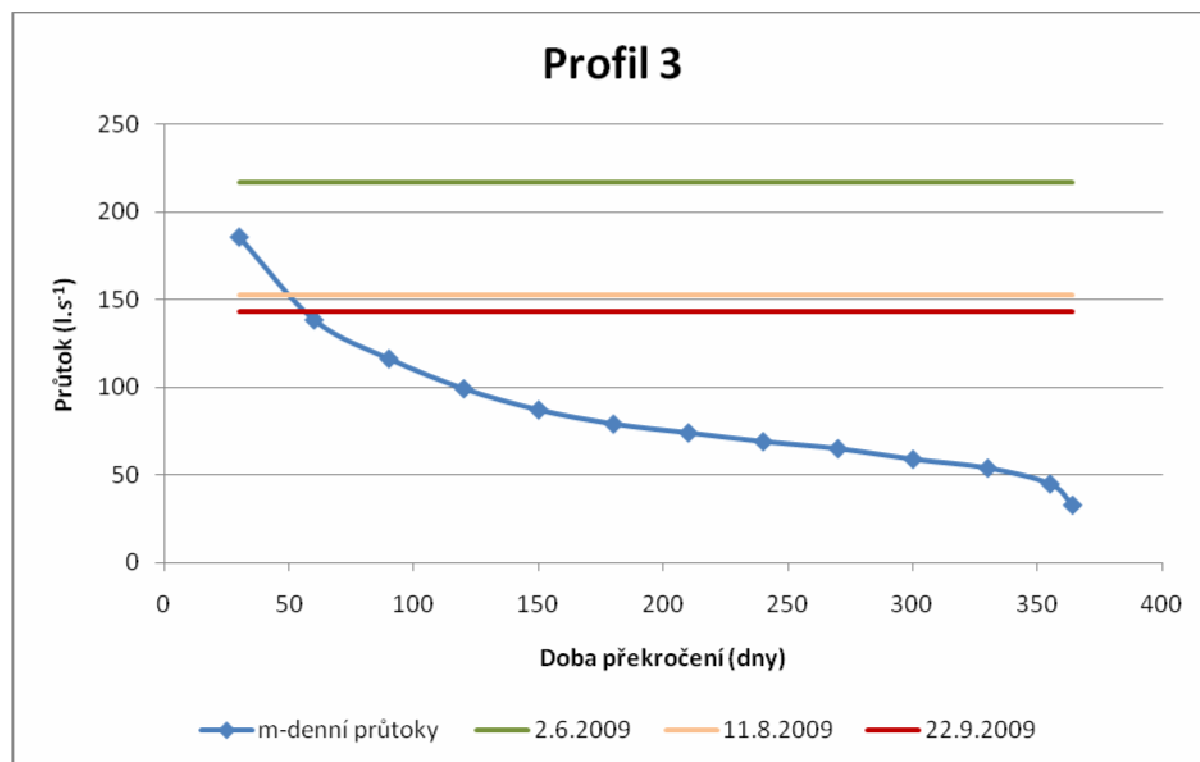
Obr. 3.5-5 Znárodnění průtoků naměřených v rámci operativního monitoringu prováděného pro potřeby studie v profilu 3

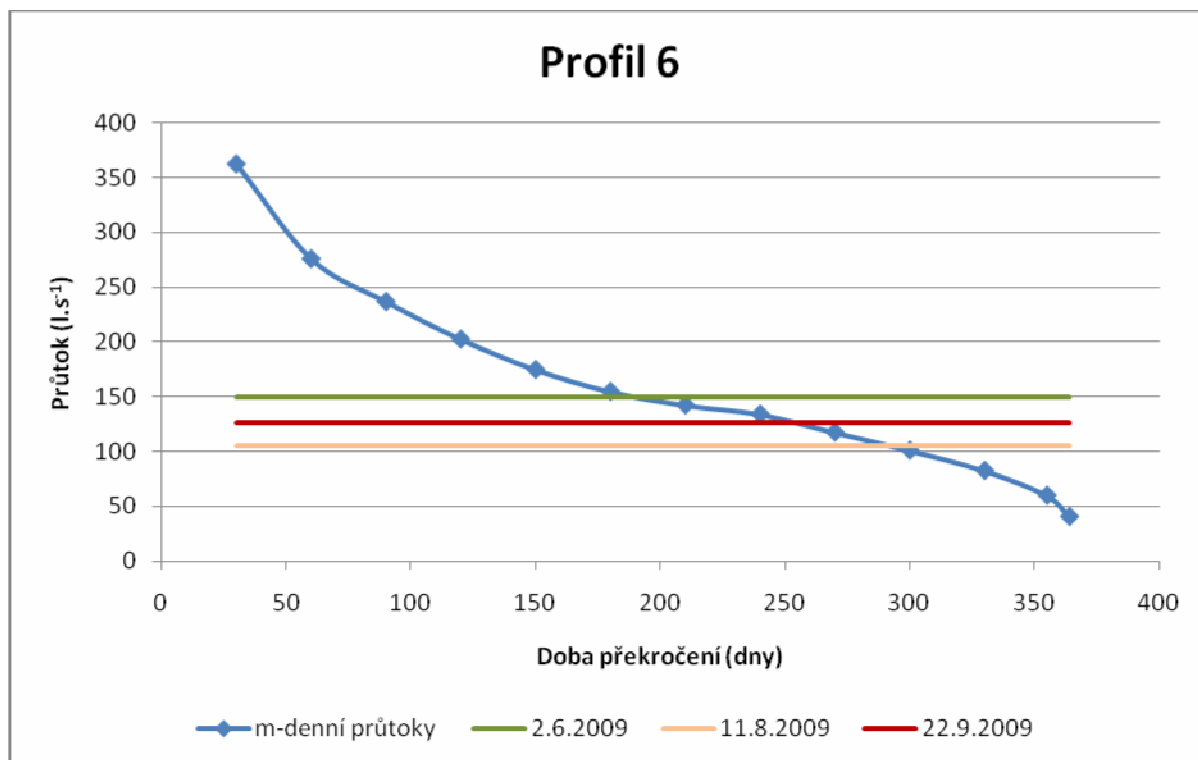
Obr. 3.5-8 Znárodnění průtoků naměřených v rámci operativního monitoringu prováděného pro potřeby studie v profilu 6

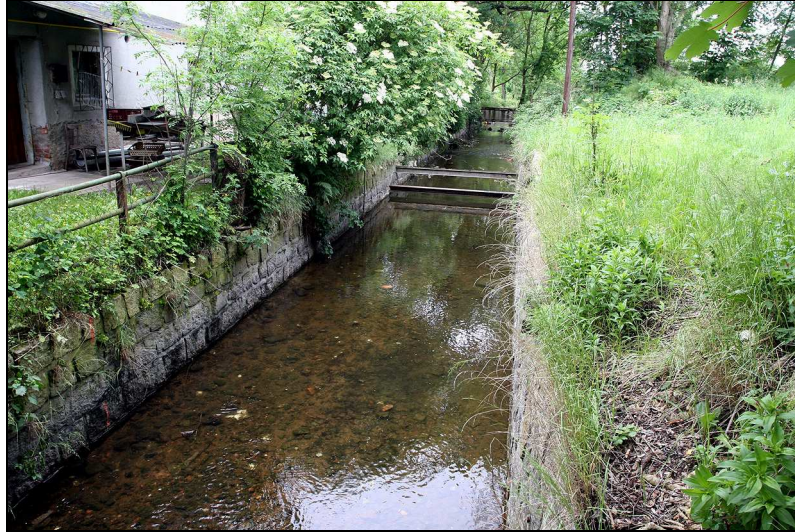
Měrný profil č.1 je situovaný těsně pod výtokem od výpusti Máchova jezera, na úrovni restaurace „Sklípek“. Koryto v měrném úseku je zcela přímé, má obdélníkový profil a jeho stěny jsou opevněny kamenným zdivem s vyspárováním. Opevněné dna není patrné. Pokud je dno opevněné, tak je v současné době překryto vrstvou hrubého štěrku. Koryto není zarostlé plevelem a rozdělení rychlostí v profilu v průběhu měření bylo víceméně rovnoměrné.

Obr. 3.6-1 Profil č.1 je situovaný pod výpustí z Máchova jezera. (Pohled po vodě, stav z 2.6.2009)

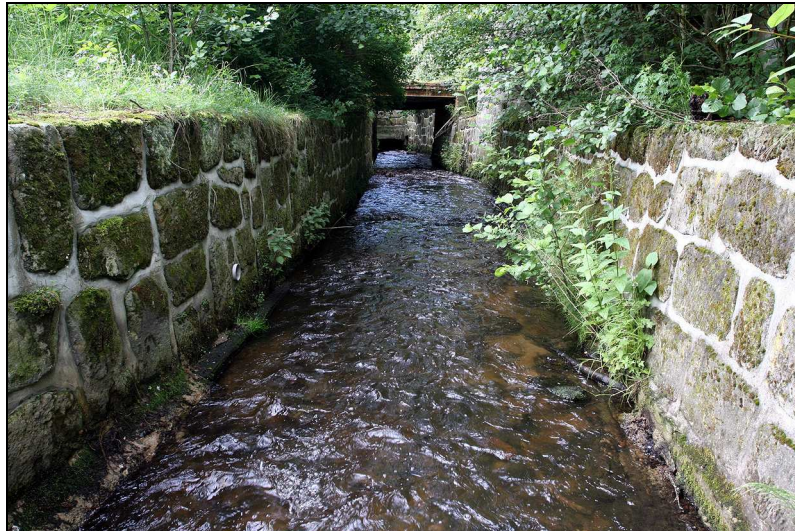
Měrný profil č. 3 je situovaný na výtoku od výpusti Břežňského rybníka, v levém zavázání hráze. Profil je těsně pod mostkem na silnici č.270, která spojuje obce Doksy a Hradčany. Koryto v měrném profilu je zcela napřímené a má obdélníkový profil, stěny jsou opevněny kamenným zdivem s vyspárováním. Stejně jako u profilu č.1 není opevnění dna patrné a pokud je dno opevněné, potom je v současné době překryto vrstvou hrubého štěrku a valounů. Koryto nebylo v čase terénních měření zaplevelené. Rozdělení rychlostí proudění vody bylo v profilu rovnoměrné.

Obr. 3.6-3 Profil č.3 je situovaný pod výpustí z Břežňského rybníka (Pohled po vodě, stav z 2.6.2009)

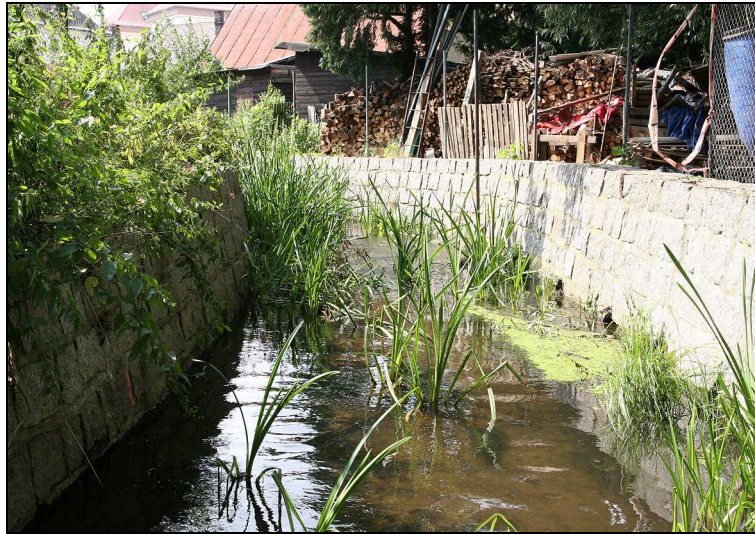
k levému břehu. V době druhého měření již byl profil silně zaplevelen (viz fotografie níže) a rozdělení rychlostí bylo zcela závislé na umístění vzrostlé vegetace. Proudnice probíhala při levé straně zhruba v jedné třetině profilu a při prvním břehu voda téměř stagnovala.

Obr. 3.6-5 Profil č.4 je situovaný v obci Doksy za prodejnou PENNY. Měrný úsek zahrnuje pouze obdélníkové koryto, které je opevněné kamennou dlažbou. (Pohled proti vodě, stav z 11.8.2009)

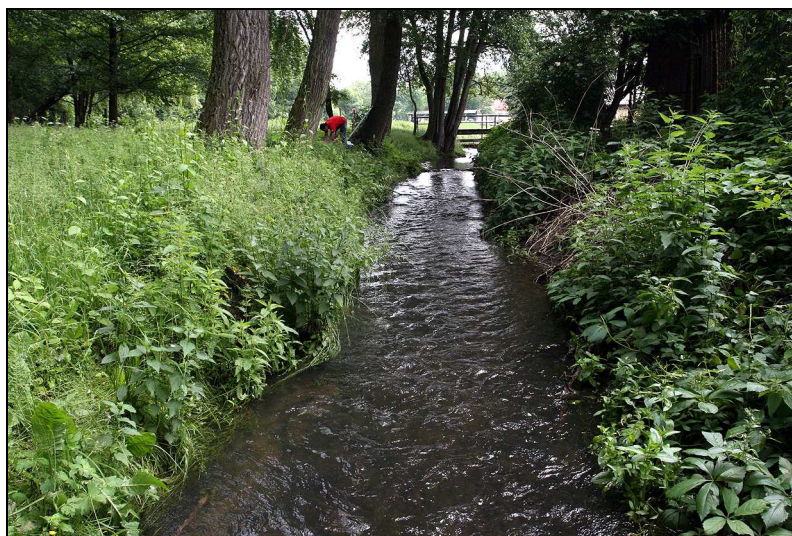
Profil č.5 je na Robečském potoce umístěn pod sádkami v obci Doksy. Příčný profil koryta je lichoběžníkový, svahy i dno jsou bez zjevného opevnění. Pravý břeh je porostlý trávou a vyššími bylinami, levý břeh je porostlý keři. Dno toku je pokryto vrstvou hrubého štěrku. V době terénních měření byly rychlosti proudění v korytě rozděleny rovnoměrně, dle standardního schématu.

Obr. 3.6-7 Profil č.5 je situovaný v obci Doksy pod sádkami (Pohled proti vodě, stav z 2.6.2009)

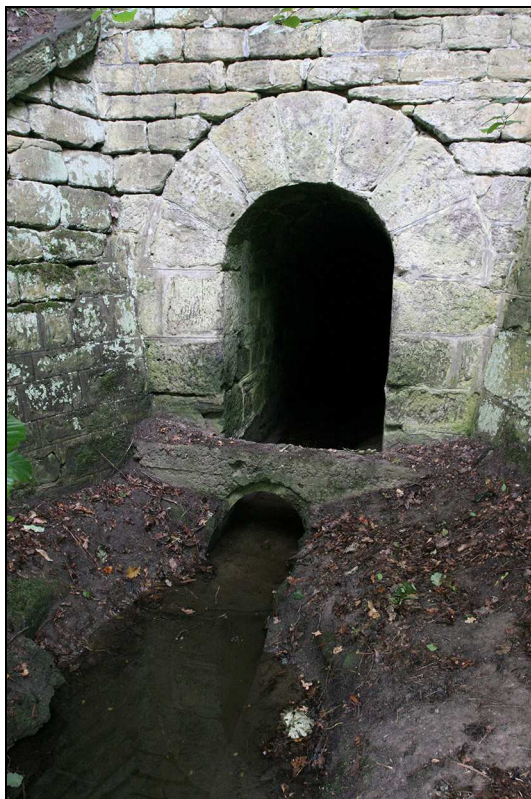
naměřena žádná data. Bohužel ani při druhé a třetí sérii měření se vzhledem k téměř nulovému průtoku vody v daném profilu nepodařilo průtok vody změřit. Přesto je zde tento profil uveden, protože do budoucna by bylo vhodné v tomto profilu odebrat vzorek vody pro chemickou analýzu.

Obr. 3.6-13 Profil č.8 je situovaný na bezejmenném levostranném přítoku Máchova jezera v profilu pod drážním tělesem v úrovni železniční zastávky Doksy. (Pohled proti vodě na dolní profil měrného úseku, stav z 11.8.2009)

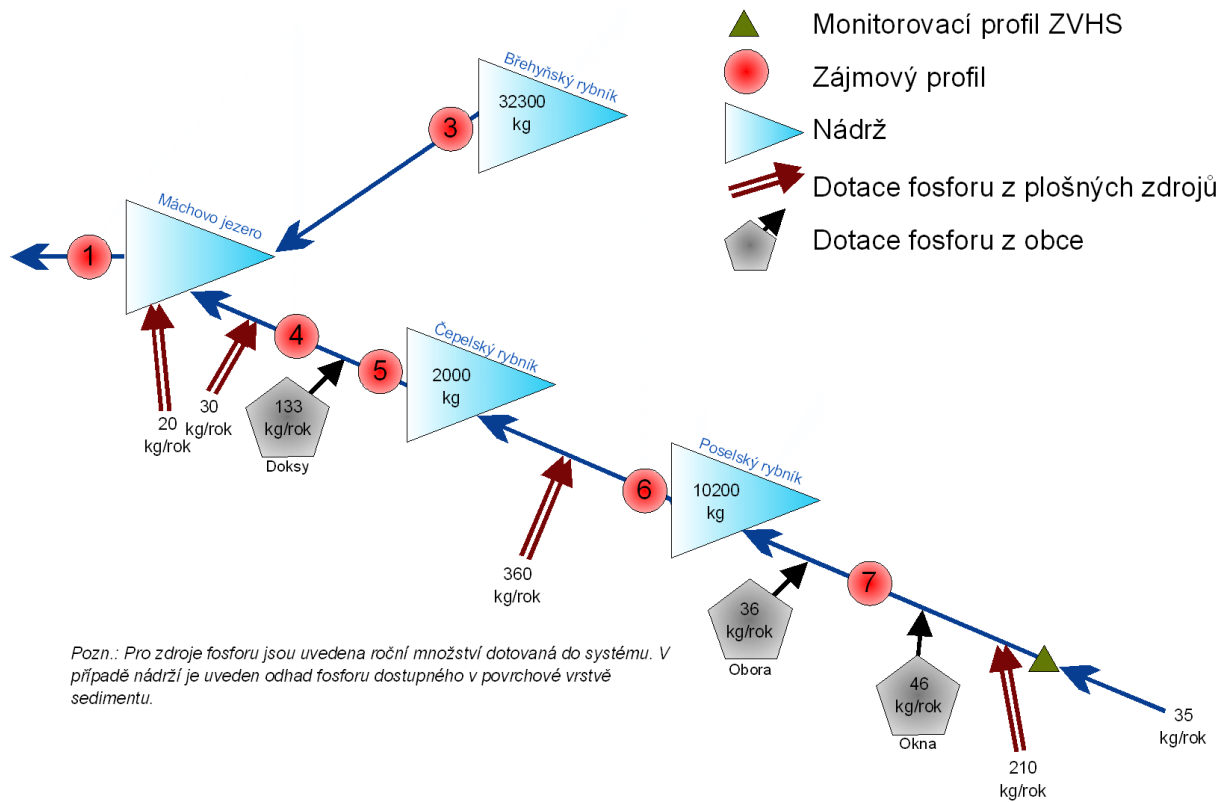
Obr. 3.7-1 Schéma dotace fosforu do systému v povodí Robečského potoka

Při porovnání vypočtených hodnot s koncentracemi naměřenými v toku se ukazuje, že rámcová shoda je dobrá a kaskáda vodních nádrží se uplatňuje významným retenčním efektem. Proto je třeba akcentovat požadavek na vhodný způsob jejich provozování, protože jejich význam je velký.

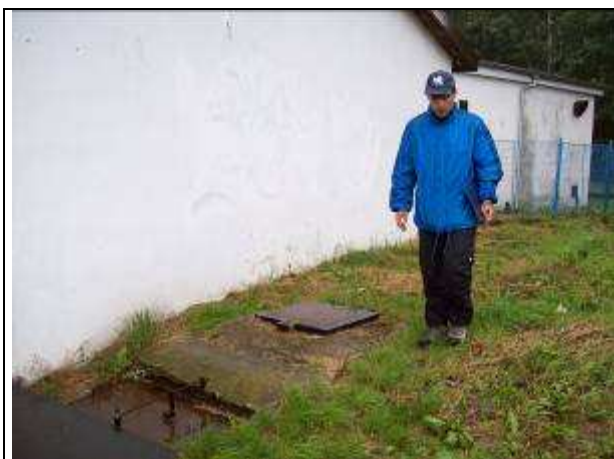
Foto 556 – Poklop na šachtě u restaurace Paradis

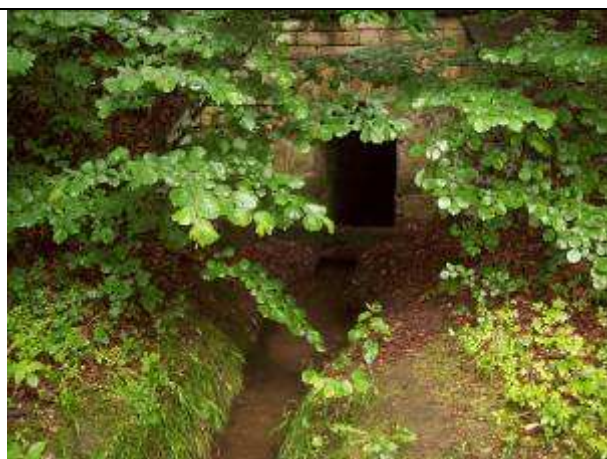
Foto 600 – Propustek pod železnicí - přítok ze zemědělských ploch

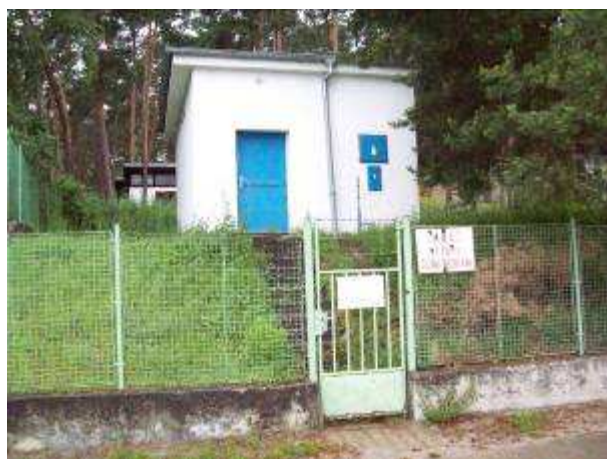
Foto 565 – Čerpací stanice odpadních vod v areálu Poloostrov

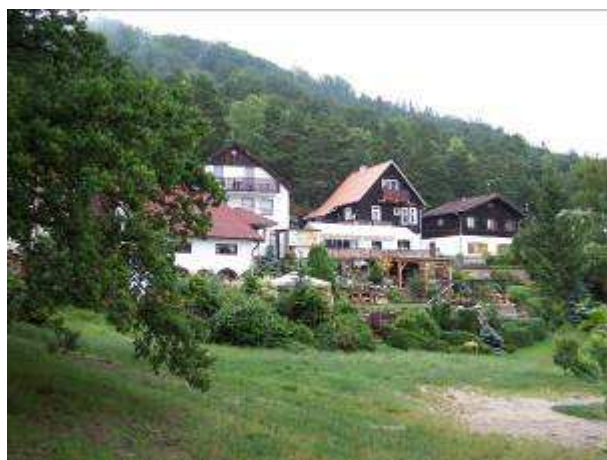
Foto 578 – Domy na pravém zavázání hráze, odkanalizováno gravitačně

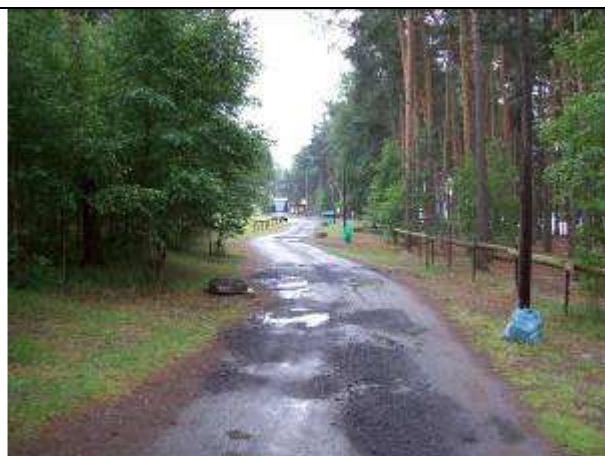
Foto 588 – Šachta kanalizace podél komunikace v kempu Borný

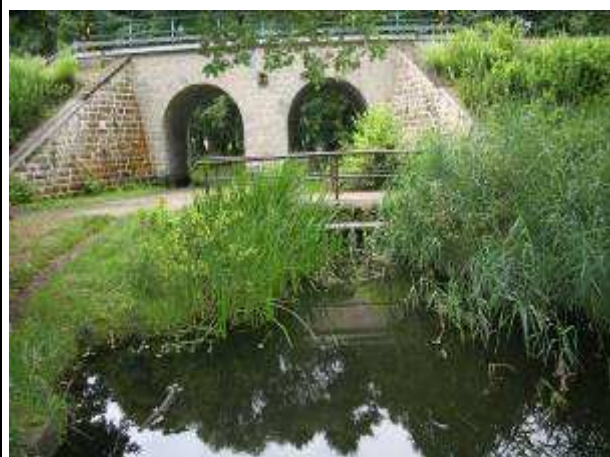
Foto 196 – Vtok Robečského potoka do Dokeské zátoky pod železničním mostkem

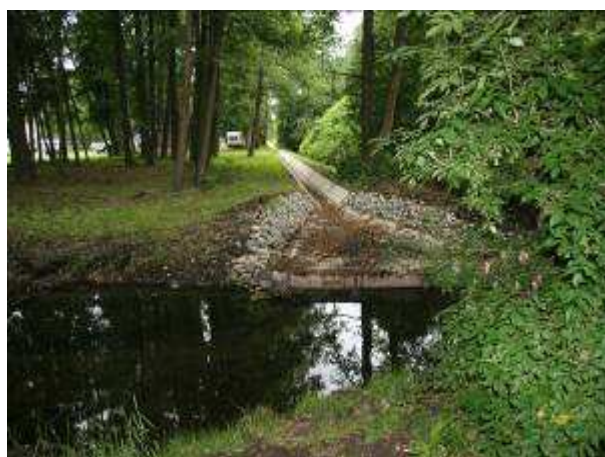
Foto 199 – Zaústění odvodňovacího příkopu podél železnice do Robečského potoka

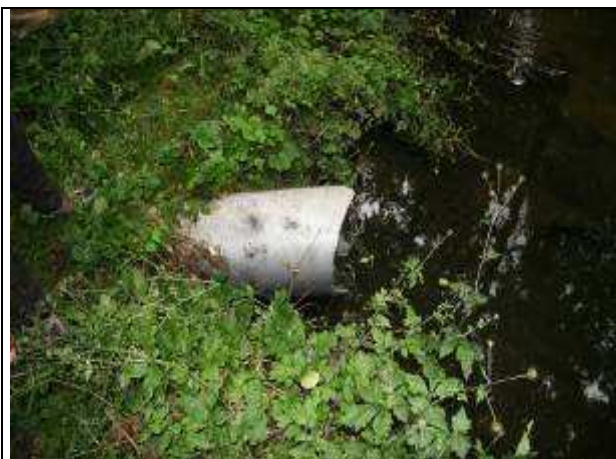
Foto 201 – Odlehčení - bezpečnostní přepad z čerpací stanice splašků

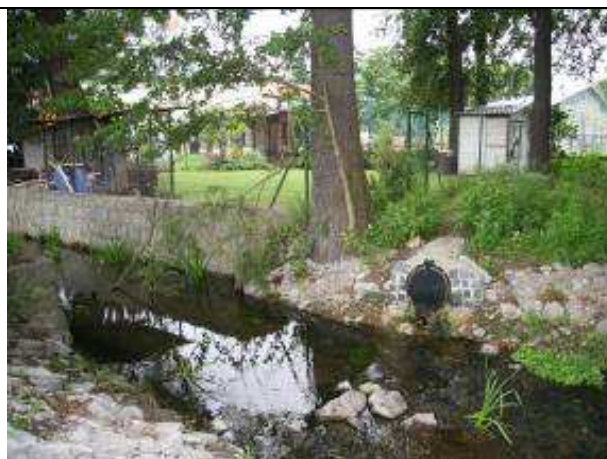
Foto 203 – Zpětná klapka na vyústění dešťové kanalizace

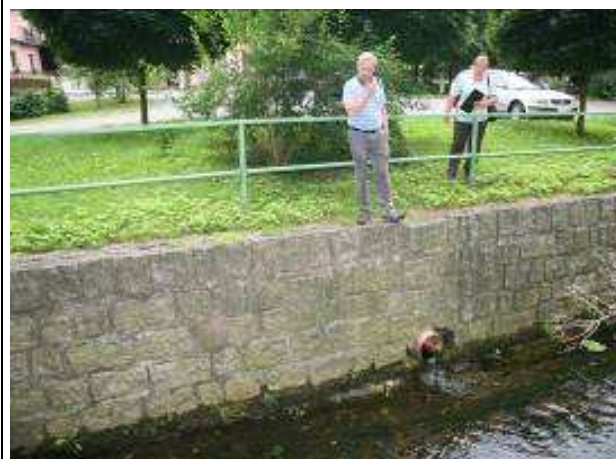
Foto 211 – Vyústění dešťové kanalizace

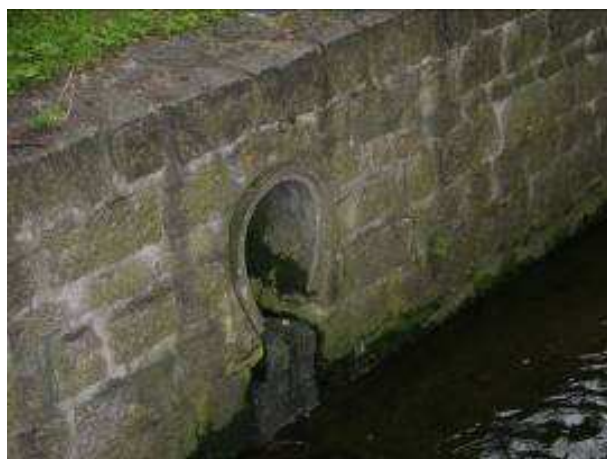
Foto 223 – Výtok splaškové vody

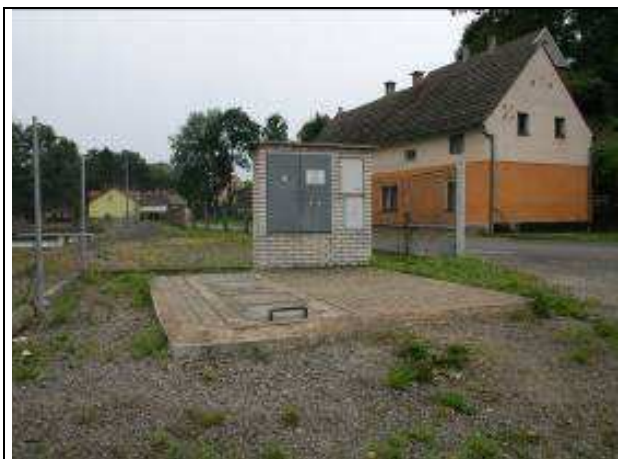
Foto 238 – Přečerpávací stanice splašků Doksy

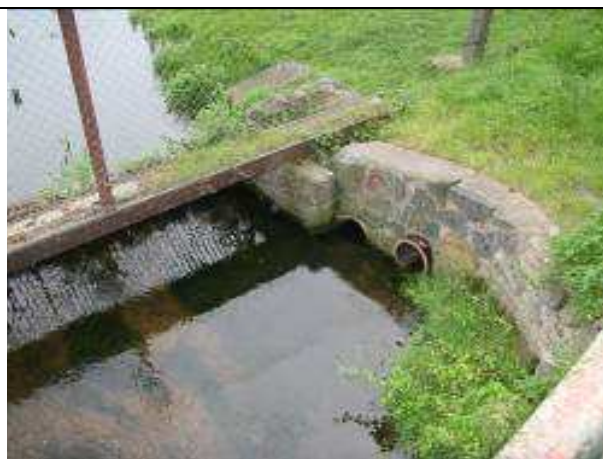
Foto 235 – Odlehčení přečerpávací stanice splaškových vod v Doksech – bez průtoku

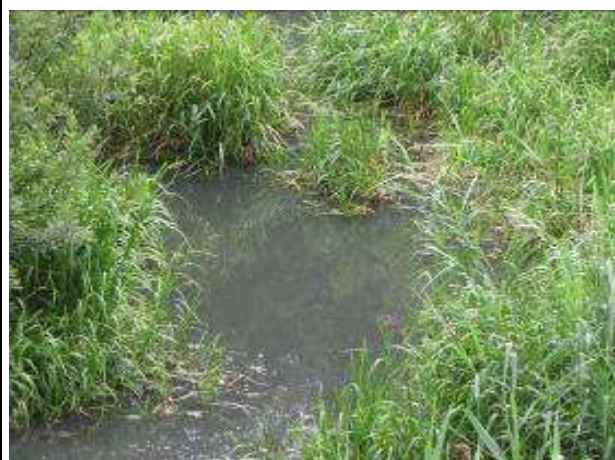
Foto 033 – Zakalená voda pod železničním mostkem nad Čepelským rybníkem

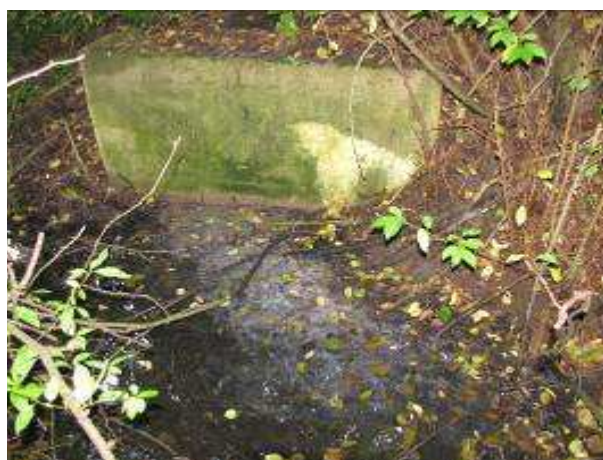
Foto 039 – Fekální znečištění vytékající z jímky pod Poselským mlýnem

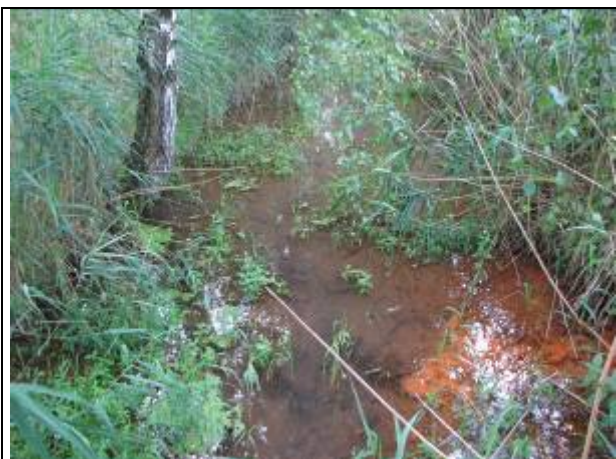
Foto 052 – Výplach z rákosin u obce Okna

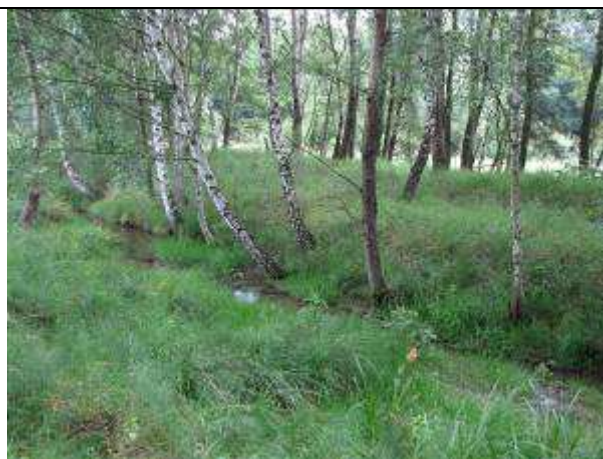
Foto 054 – Upravené přírodní koryto potoka u obce Okna

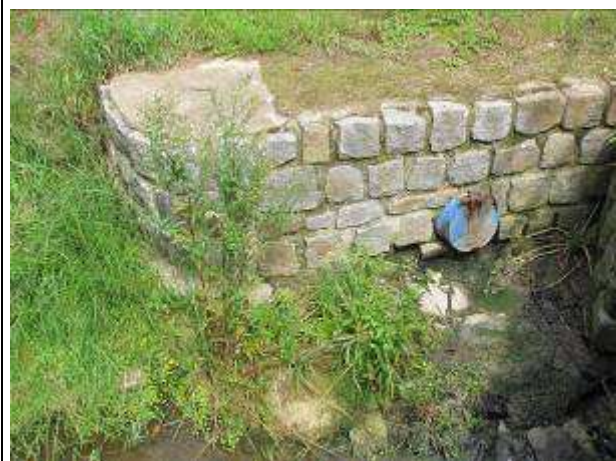
Foto 060 – Zpětná klapka na odpadu z bytovek v obci Okna
